Baugrundstabilisierung eines ehemaligen Mühlengebäudes, Kringelsdorf

Realisierungszeitraum 2005 bis 2007

Ermittlung des bergbaulichen Einflusses auf das Schadensbild

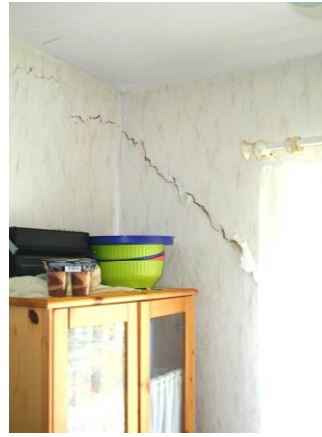
Bild 2 Risschäden im Gebäude

- Aufnahme von starken Rissen und Auswertung der Setzungen
- Vorschlag zur Durchführung einer Baugrunduntersuchung
- Auswertung der Baugrunduntersuchungsergebnisse und Höhenmessungen

- Baugrund im Bereich des Mühlenfließes als nicht tragfähig eingestuft

- Baugrundstabilisierung mit dem Floor-Lift-Verfahren
- Ruhephase: sanierungsbedingte Spannungen abklingen lassen
- Hochbausanierung nach 1-jähriger Ruhephase
