Kellerabdichtung Wohnhaus, Lobstädt

Realisierungszeitraum 2005 bis 2007

Ermittlung des bergbaulichen Einflusses auf das Schadensbild

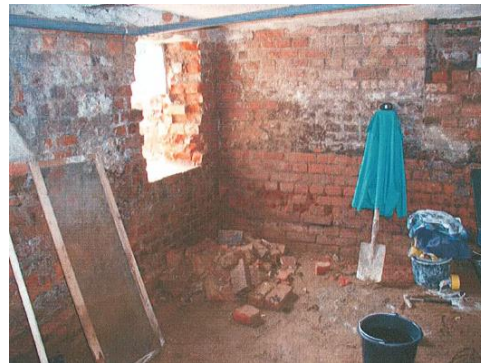
Bild 2 Innenansicht (vorher)

- Kellersohle liegt im gleichen Höhenniveau wie der aktuelle Grundwasserspiegel
- Ein weiterer Grundwasseranstieg ist zu erwarten

- Einbringen einer auftriebssicheren Bodenplatten aus WU – Beton
- horizontale und vertikale Sperrung der Kellerwände mit Bohrlochinjektion mit VANDEX – Bohrlochschäumen
- Negativabdichtung der Kellerwände und Abdichtung der Bodenplatte im VANDEX – Verfahren
