Unterfangung Wohnhaushälfte, Bitterfeld

Realisierungszeitraum 2005 bis 2007

Ermittlung des bergbaulichen Einflusses auf das Schadensbild

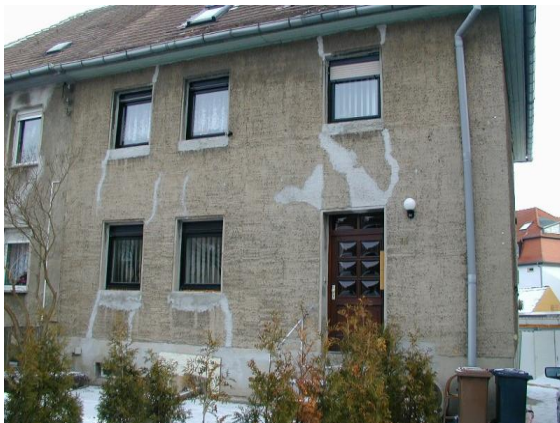
Bild 1 Außenansicht

- Unterschiedliche Setzungen des Gebäudes wegen Muddevorkommen
- Setzungsrisse im aufgehenden Mauerwerk der Außen- und Innenwände

- Unterfangung des Gebäudes einschließlich einer doppeltbewehrten Bodenplatte
- Beweissicherung vor Baubeginn durch die LUG Engineering GmbH
